LAUDO PERICIAL

PROCESSO: N°1007761-13.2017.8.26.0344

Assunto: Cumprimento de sentença – Liquidação/Cumprimento/Execução.

O imóvel localiza-se na Av. Shigueo Nakamoto, nº 171, lote 15 da quadra 4, no Sítio de Recreio Serra Dourada no município Marília/SP.

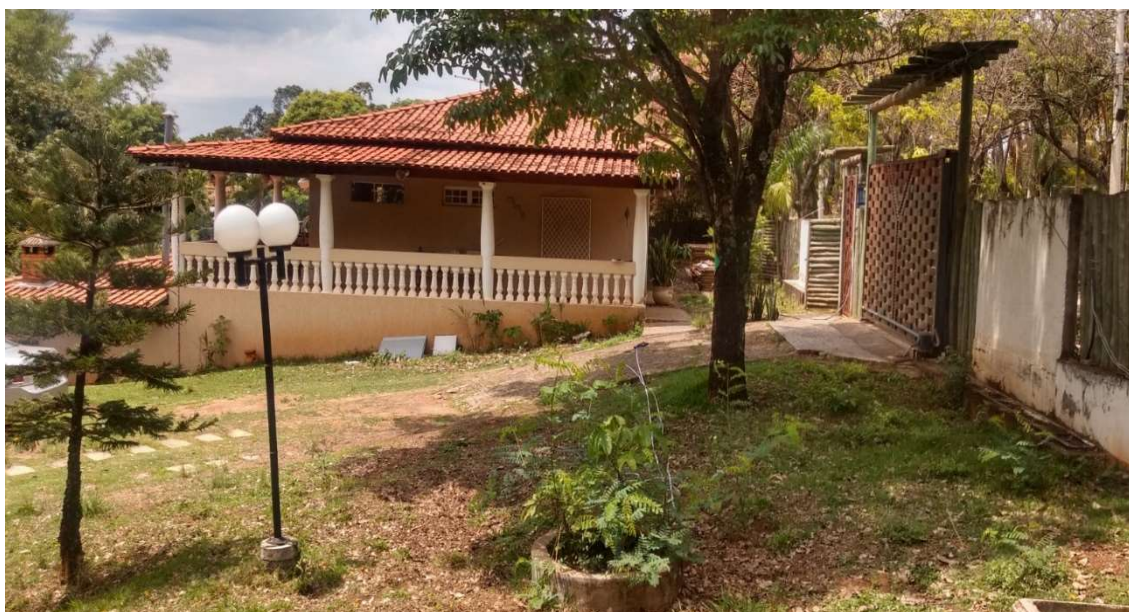
- 1- Uma residência unifamiliar de padrão médio, construída em tijolos e coberta com telhas cerâmicas que se encontra com um bom estado de conservação e que possui uma área de 195,01 m². (**vide Imagem nº 01**)

Imagem nº 01: Residência da Executada

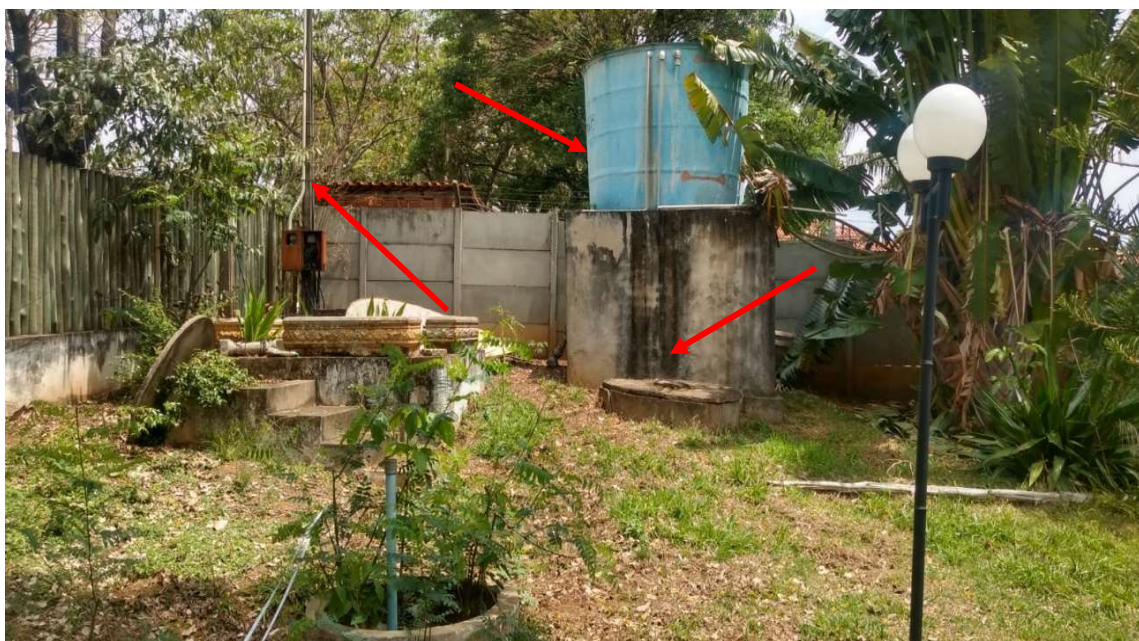
Imagem nº 03: Vista do reservatório de água, do poço semi-artesiano e do poste de entrada de energia.

Resposta: O reservatório de água potável está localizado próximo a entrada da rede de água e no caso do imóvel ser desmembrado o executado perderá este reservatório e a tubulação que está interligada nas casas.

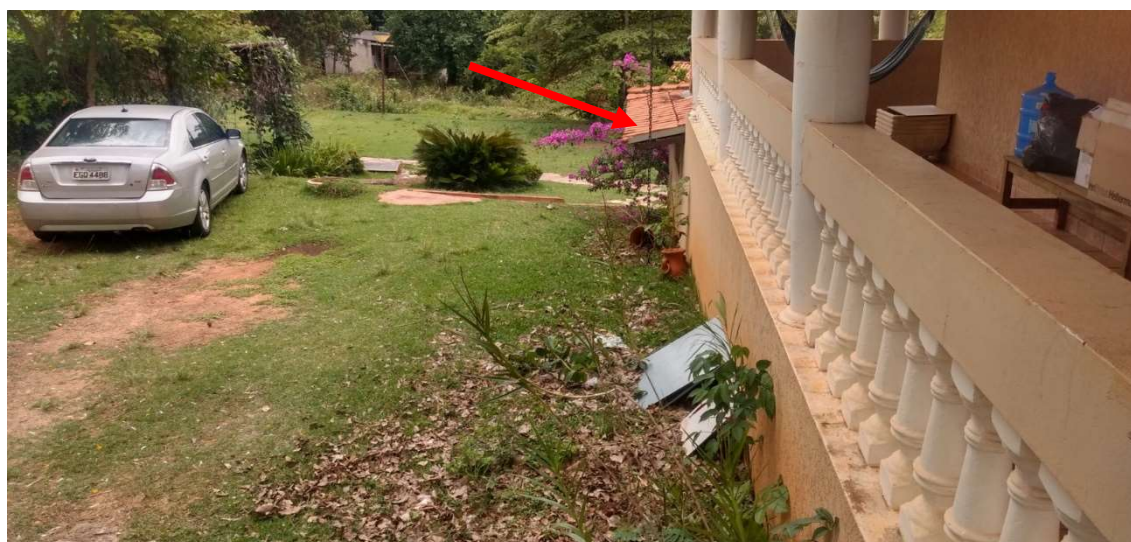
- o executado perderá o acesso que serve de entrada de veículos na sua propriedade, tendo em vista que o portão de entrada que é utilizado atualmente, está dentro da faixa dos 20 metros que fazem parte da proposta de penhora
- este espaço se tornará insuficiente para permitir a entrada de veículos na propriedade (**vide Imagens nº 04 a 06 e Anexo 03**)
- o espaço ao lado da moradia também não poderá servir de garagem devido a falta de espaço suficiente para abertura de portas dos veículos e também o acesso de cadeirantes que necessitam de áreas maiores para serem transferidos da cadeira de rodas para o automóvel;

Imagem 04: Vista do local onde poderá ser executado o muro formando o corredor de 2,55 metros:

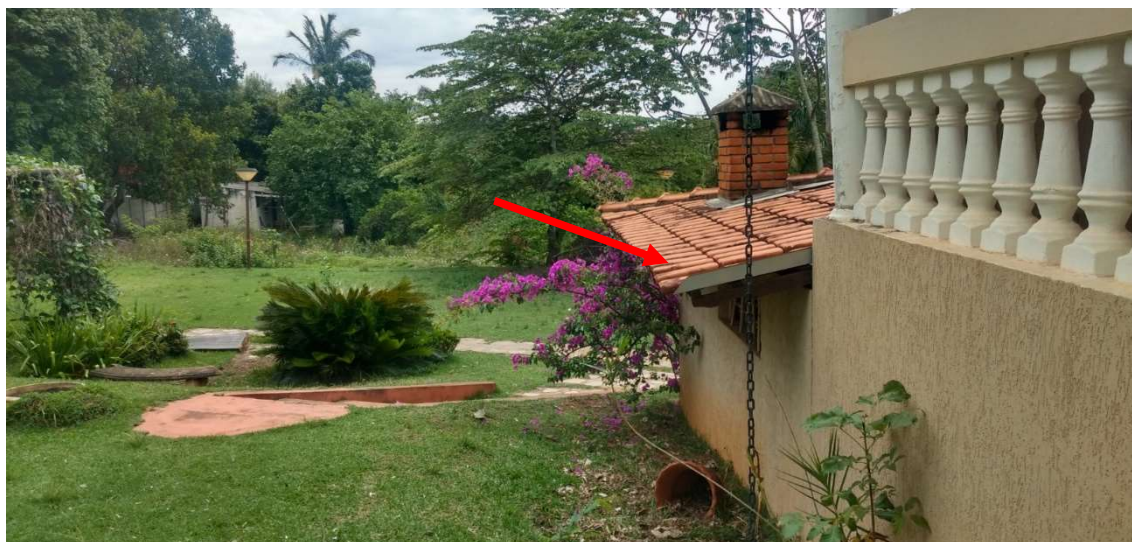
Imagem 05: Vista do beiral que ocupa o futuro corredor de acesso, impedindo a passagem de veículos.

Diante das constatações, pode se concluir que: se o terreno for desmembrado da forma proposta, o imóvel do executado sofrerá uma depreciação de ordem funcional devido a impossibilidade de acesso de veículos no interior da chácara. (**vide Anexo 03**). Entende-se que mesmo se for retirado o beiral da casa, o qual impede a passagem, a largura do corredor será insuficiente para a entrada de veículos maiores ou caminhões que devem entrar na propriedade para limpar a fossa séptica.

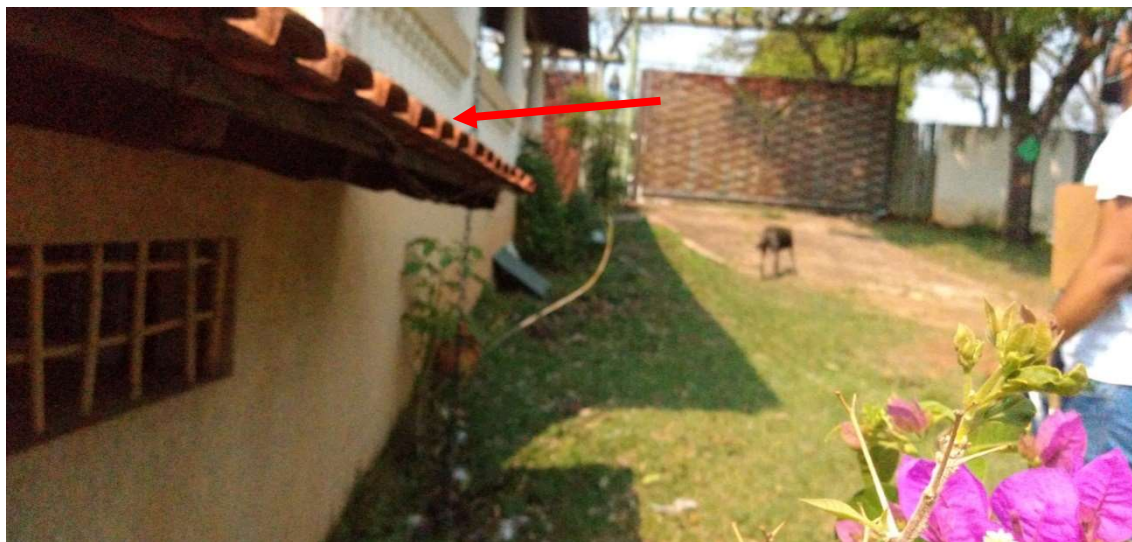
Imagem 06: Vista do beiral que ocupa o futuro corredor de acesso impedindo a passagem de veículos.

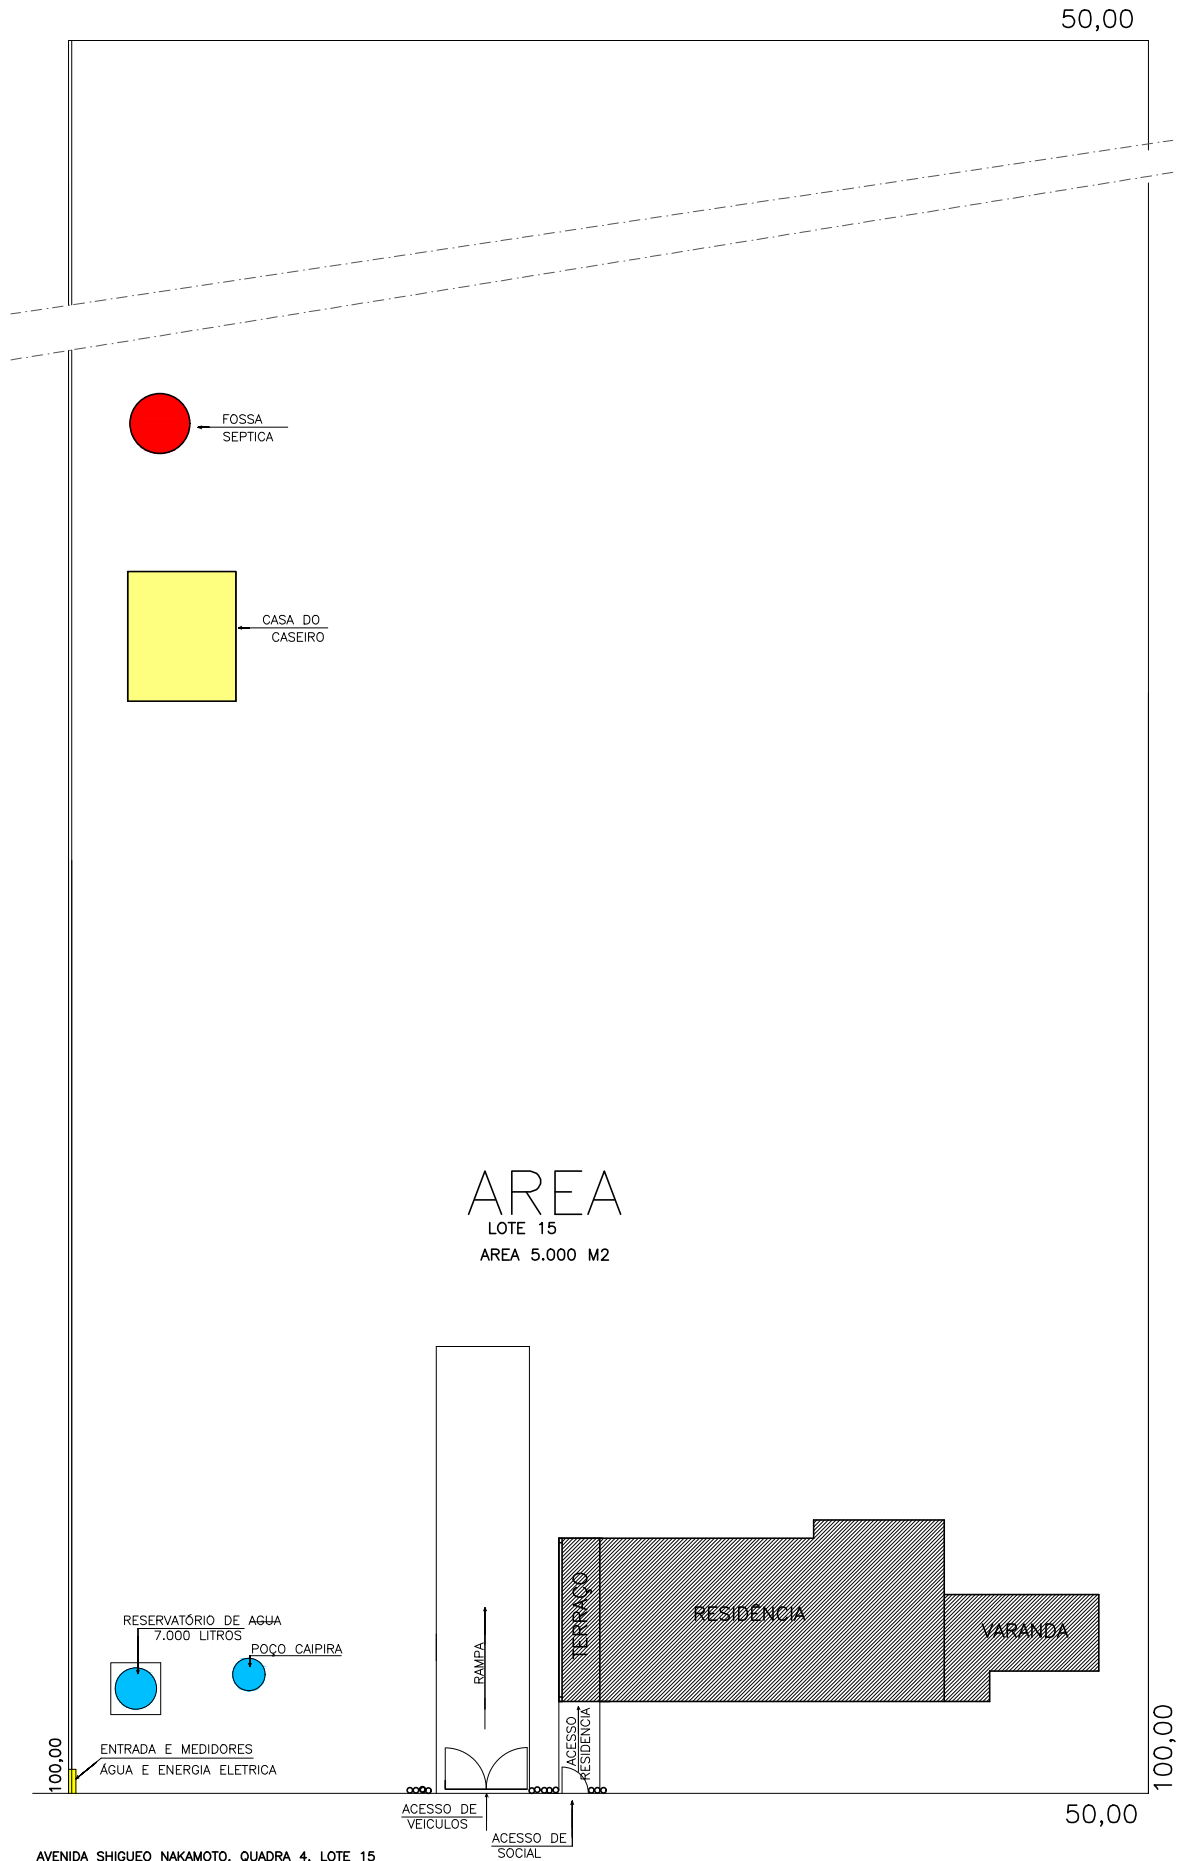
ANEXO 01

A área é toda cercada e no local existem diversas benfeitorias (**vide desenho Anexo 01**) compreendendo:

Resposta: As entradas da rede de energia elétrica e da rede pública de água potável estão localizadas na parte da frente, área esta que o exequente pretende penhorar. (**vide Anexo 01**).

Resposta: A fossa séptica e parte da rede de esgoto também ocupam a área que o exequente pretende penhorar (**vide desenho-Anexo 01**) e no caso de desmembramento da área o executado perderá a referida rede de esgoto sanitário.

PLANTA DE LOCAÇÃO ATUAL
