## ESCLARECIMENTOS

**Proc. nº 1007761-13.2017.8.26.0344**

**Assunto:** Cumprimento de sentença – Liquidação/Cumprimento/Execução

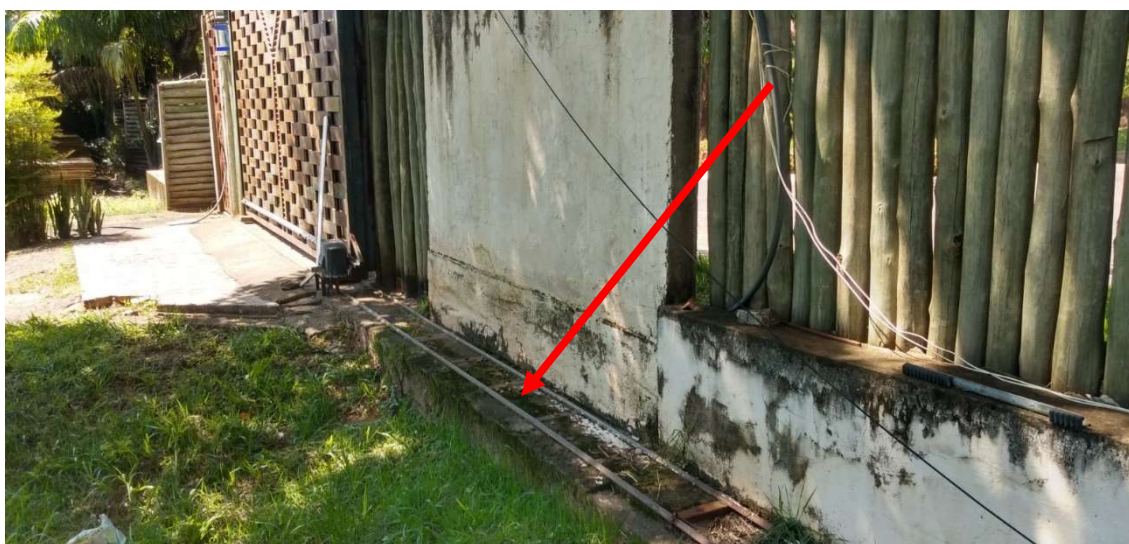
- A área 1 deverá ter 2.000,00 m<sup>2</sup>, e a área 2 terá 3.000,00 m<sup>2</sup>.
- Diferente da proposta anterior o acesso a área 2 estará perfeitamente livre permitindo o acesso de veículos e pessoas no local.
- A única irregularidade constatada é que o portão de correr, quando acionado, invadirá a área vizinha (vide imagem nº 01)

Imagem nº 01: Vista dos trilhos do portão que ocupará a futura área desmembrada (Area 1)

De acordo com o que foi analisado, a nova proposta da divisão da área ora apresentada (Anexo 2) é perfeitamente viável e o executado certamente não terá problemas para acessar a sua propriedade. Com relação ao portão de correr entende-se que ele deve ser substituído por um portão de abrir com duas folhas.

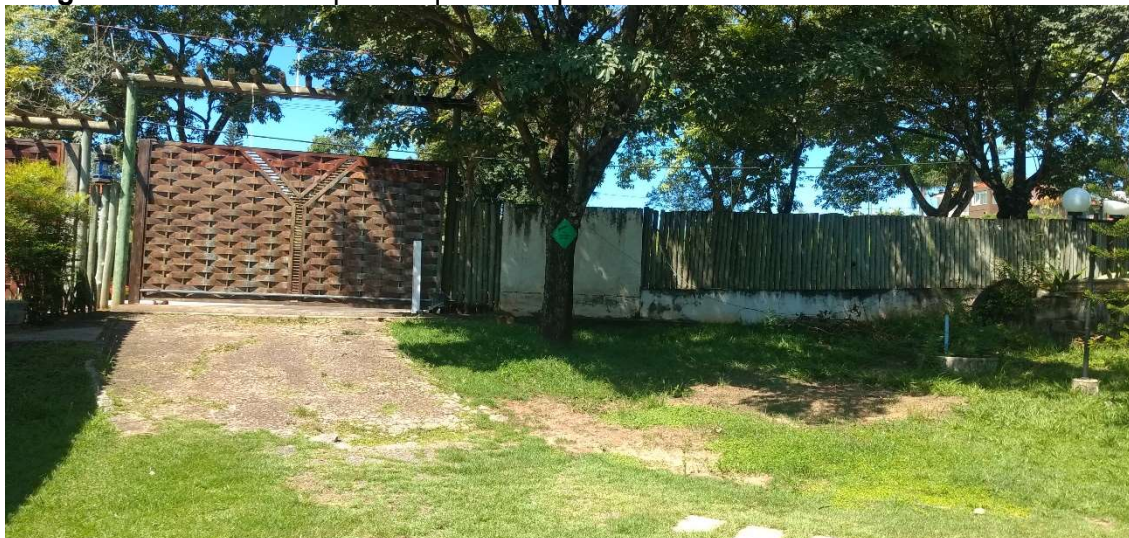
**Imagem nº 02:** Vista do portão que corre para a direita.
